# **INFORME SOBRE LOS ÁRBOLES DEL ENTORNO DE LA IGLESIA DE SANTA MARÍA DE LA ANTIGUA**

## **VALLADOLID**

**Diciembre de 2010**

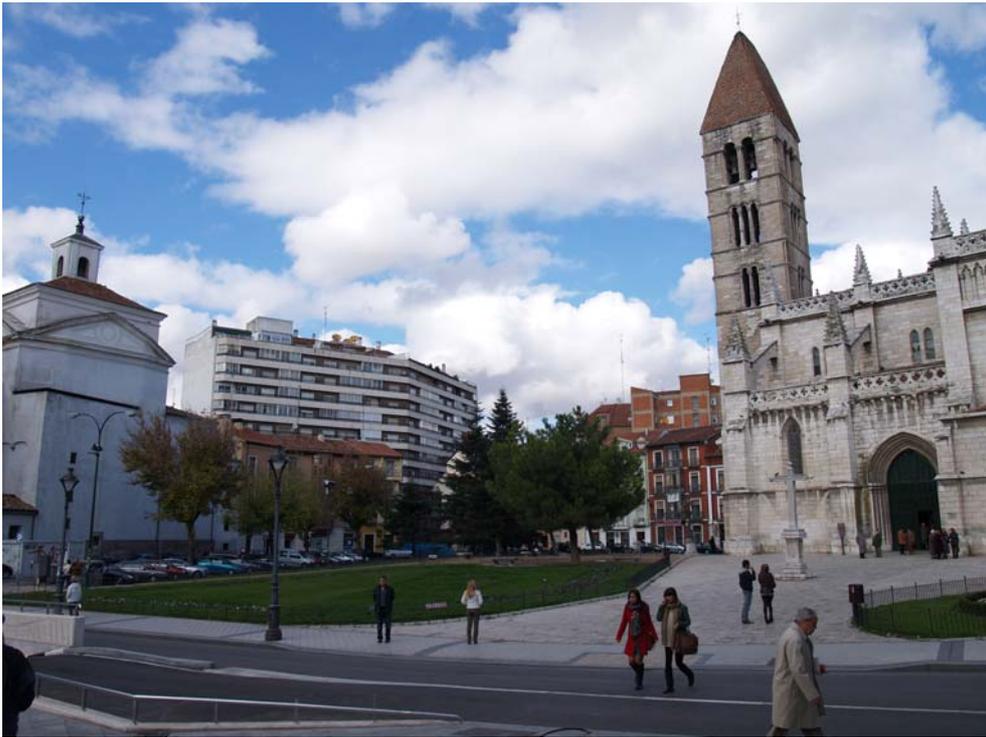
Vista de la iglesia y plaza arbolada (fotografía tomada en noviembre de 2008).

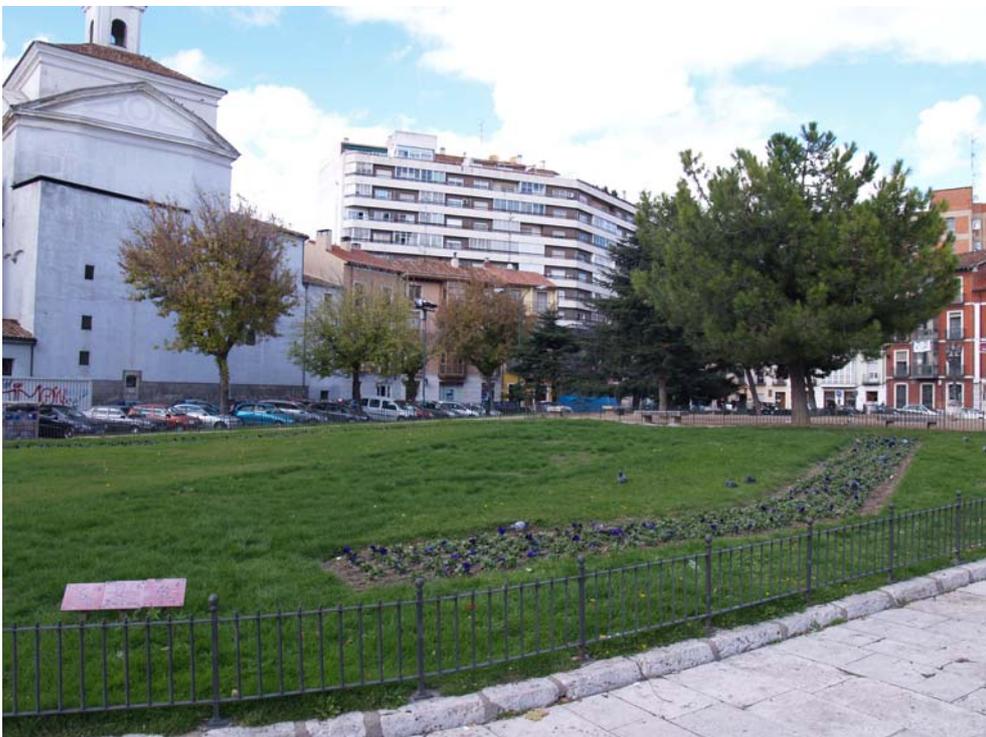
A la izquierda, ejemplares de arces negundo, en acera calle Magaña. Hacia la derecha, pinos piñoneros y abetos (fotografía tomada en noviembre de 2008).

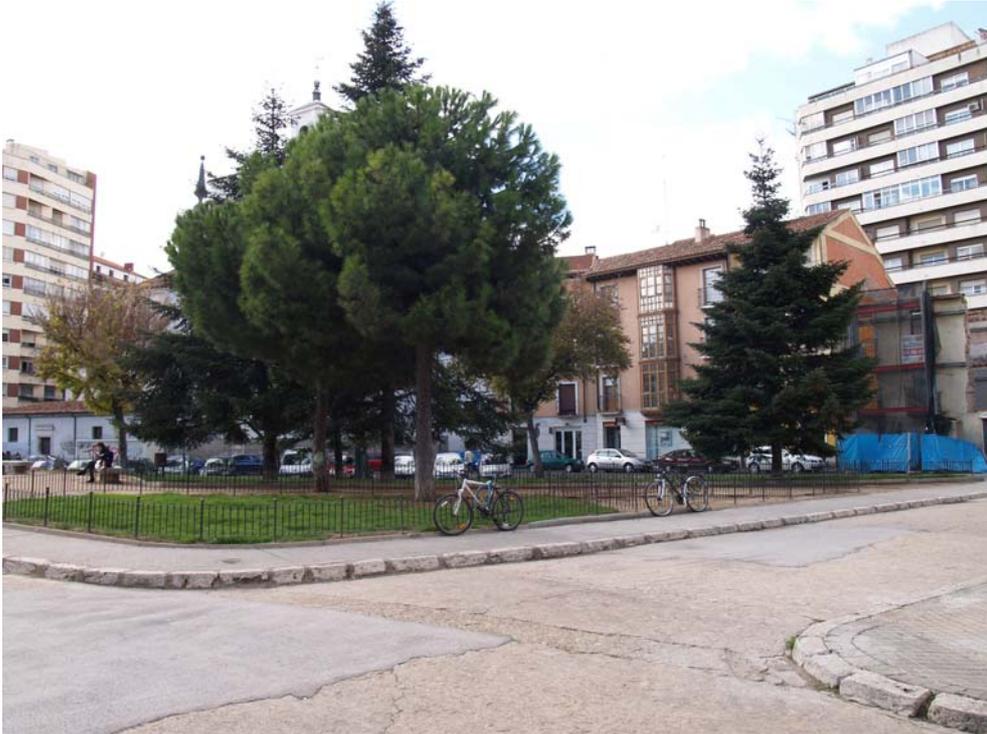
Grupo de pinos piñoneros y abetos en imagen tomada desde calle Solanilla (fotografía tomada en noviembre de 2008).

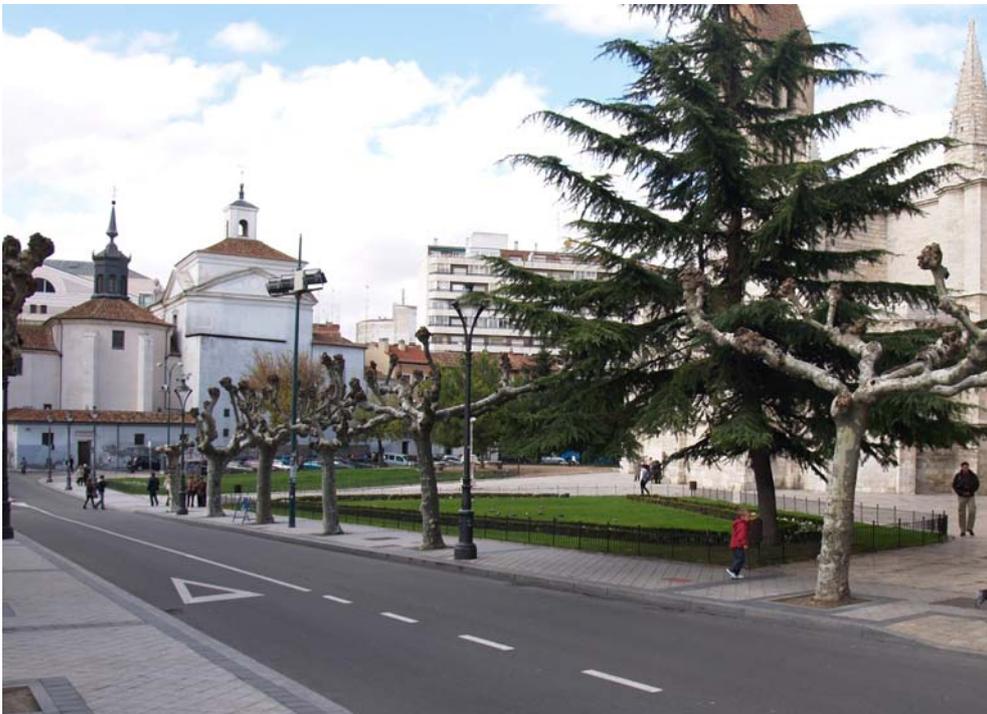
Hilera de plátanos en calle Arzobispo Gandásegui y cedro en parterre (fotografía tomada en noviembre de 2008).

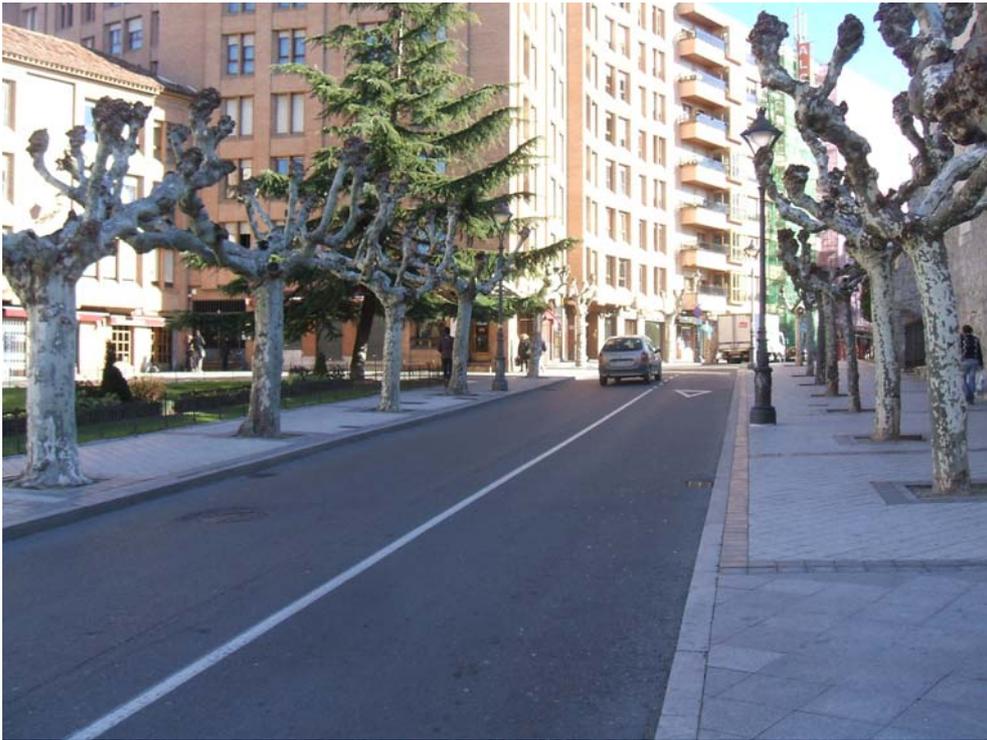
Hileras de plátanos en calle Arzobispo Gandásegui (fotografía tomada en diciembre de 2010).

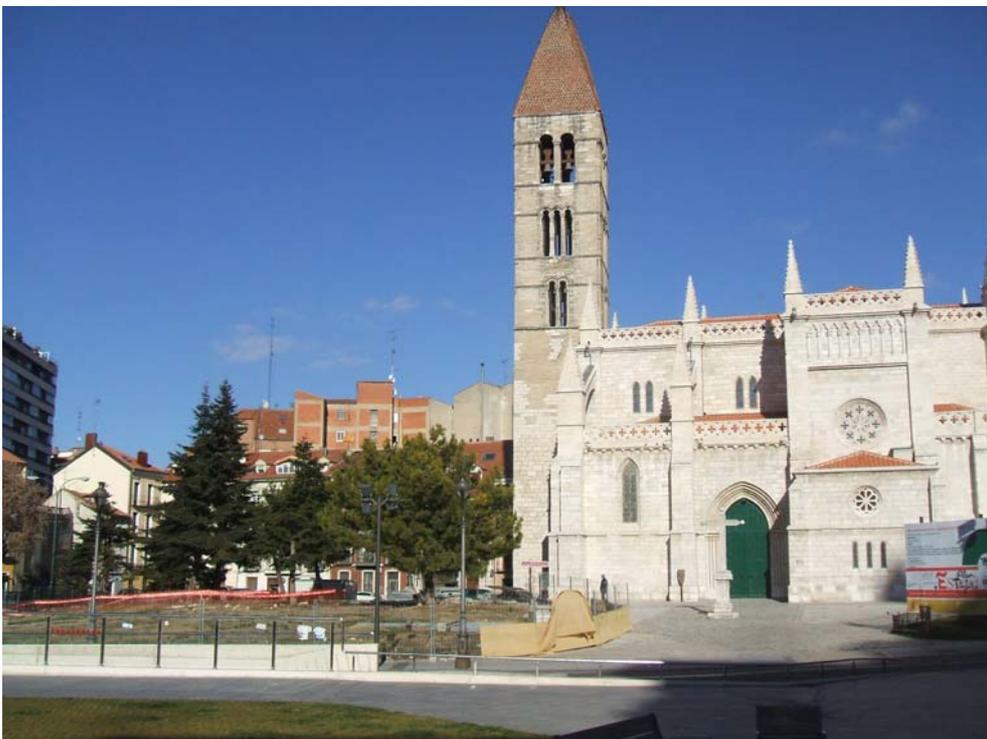
Vista actual de la iglesia y su entorno desde la Plaza de Portugalete (fotografía tomada en diciembre de 2010).
