**INFORME DE PATOLOGÍAS**  
COLEGIATA de SANTA MARIA LA MAYOR. VALLADOLID

ARQUITECTO: JESÚS GIGOSOS PÉREZ

VALLADOLID, MAYO 2012

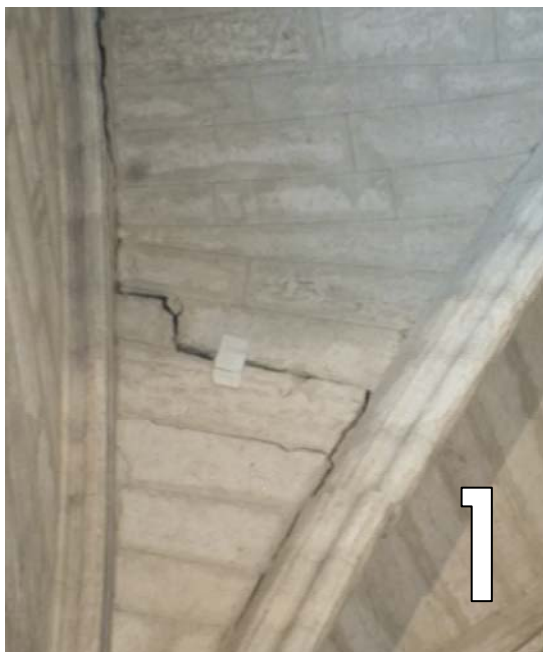
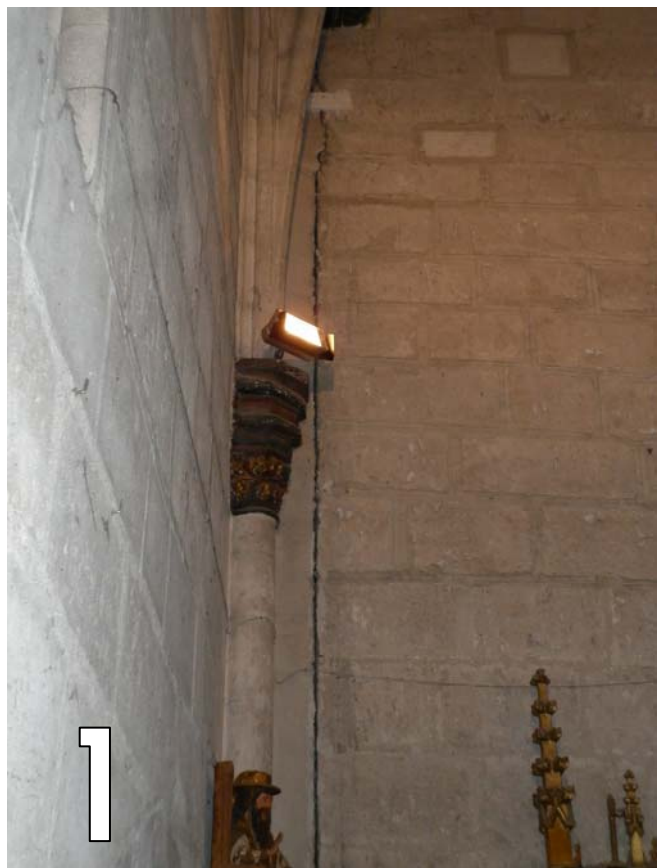
En el punto de unión de la parte exterior del muro norte de la capilla, con el muro oeste de la capilla de Santa Inés (GRAFICO 2, **9**) se constata la

existencia de una importante grieta vertical, que abarca la totalidad de la altura del muro, desde la propia base del mismo, y se prolonga incluso en la bóveda de crucería que cubre la capilla. La importancia de tal grieta (espesor) se pone de manifiesto por la entrada de luz desde el exterior.

La geometría de dicha grieta, ligeramente más gruesa en la parte superior que en la inferior, evidencia que el muro de cierre con la plaza de Portugalete se ha desplomado hacia el exterior, haciendo charnela en la base del mismo. Tal muro presenta una construcción bien trabada en sillería, y reforzada en las esquinas con la presencia de contrafuertes hacia el exterior. Por ello, no cabe pensar en empujes de la bóveda sobre los muros para justificar su desplome sino en afecciones al apoyo de la cimentación del edificio, que la hayan alterado, reduciendo su capacidad resistente.

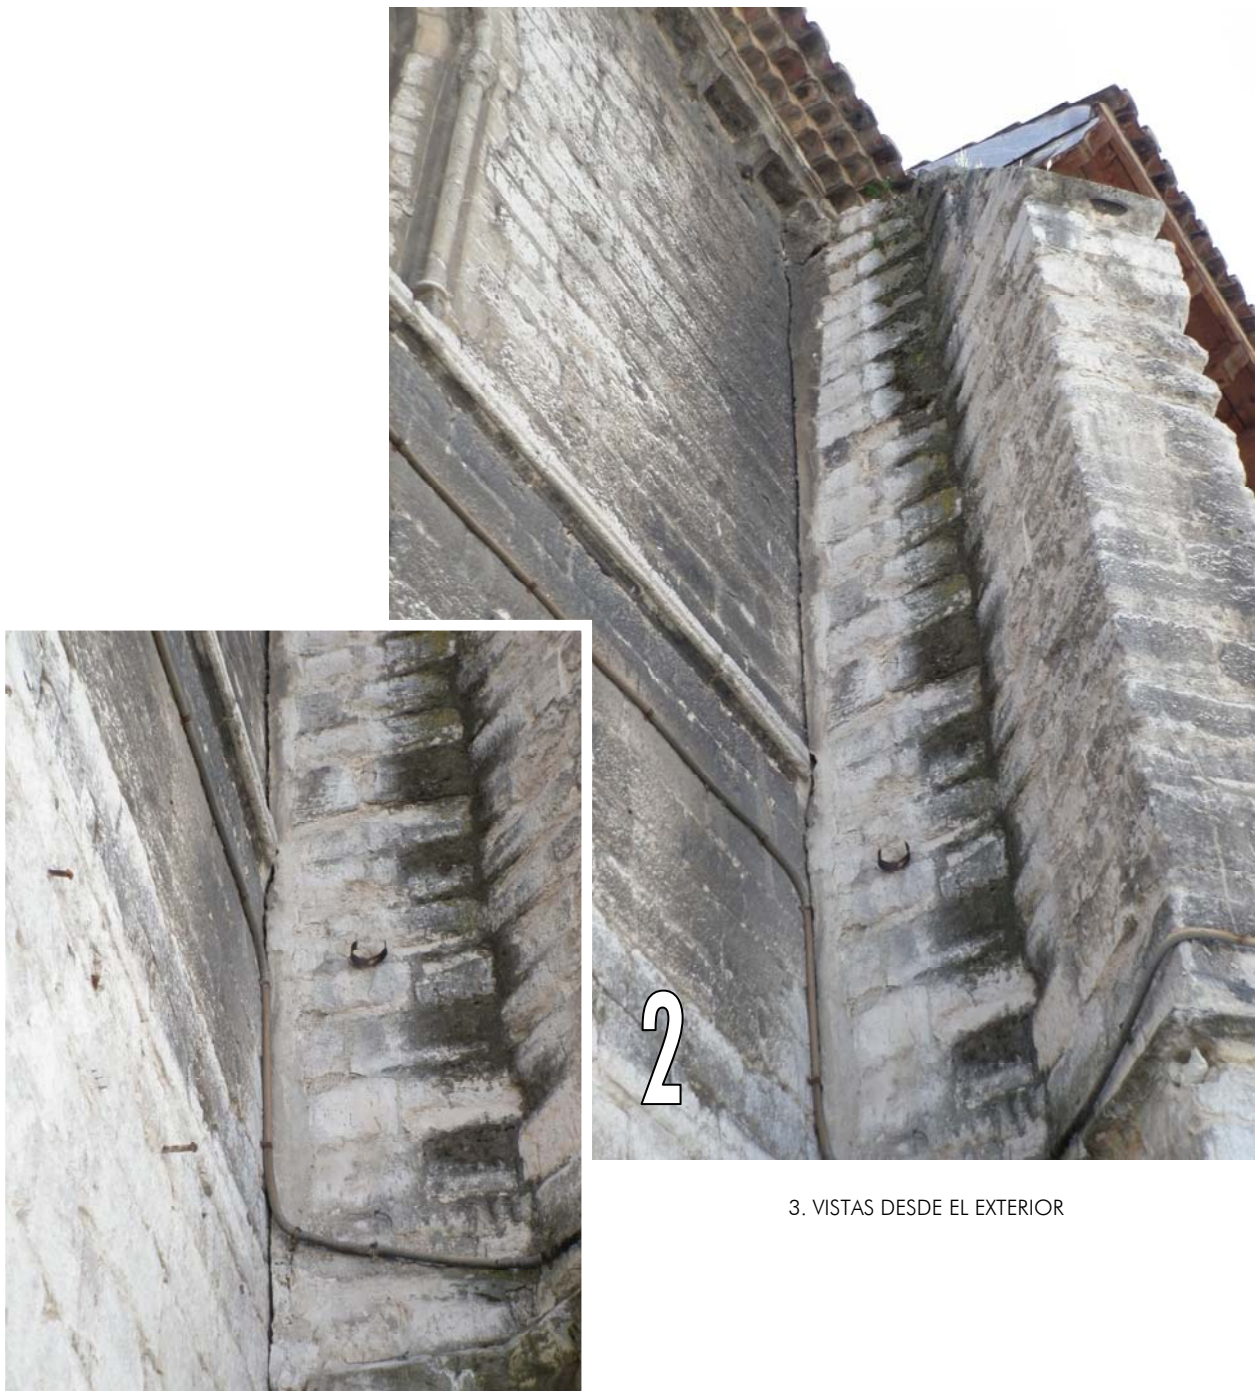
3. VISTAS DESDE EL EXTERIOR

Este defecto –grieta– es también perfectamente visible desde el exterior del edificio.

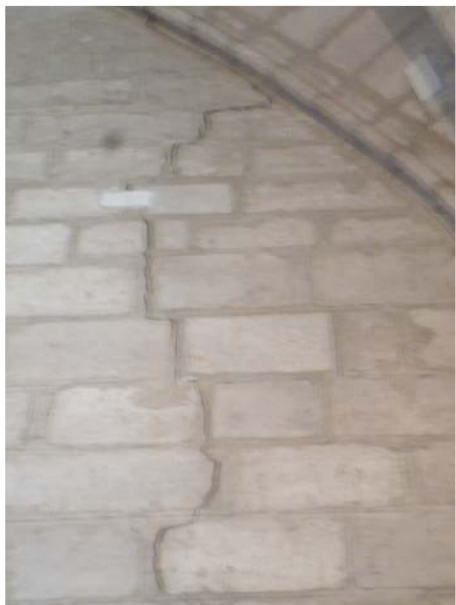
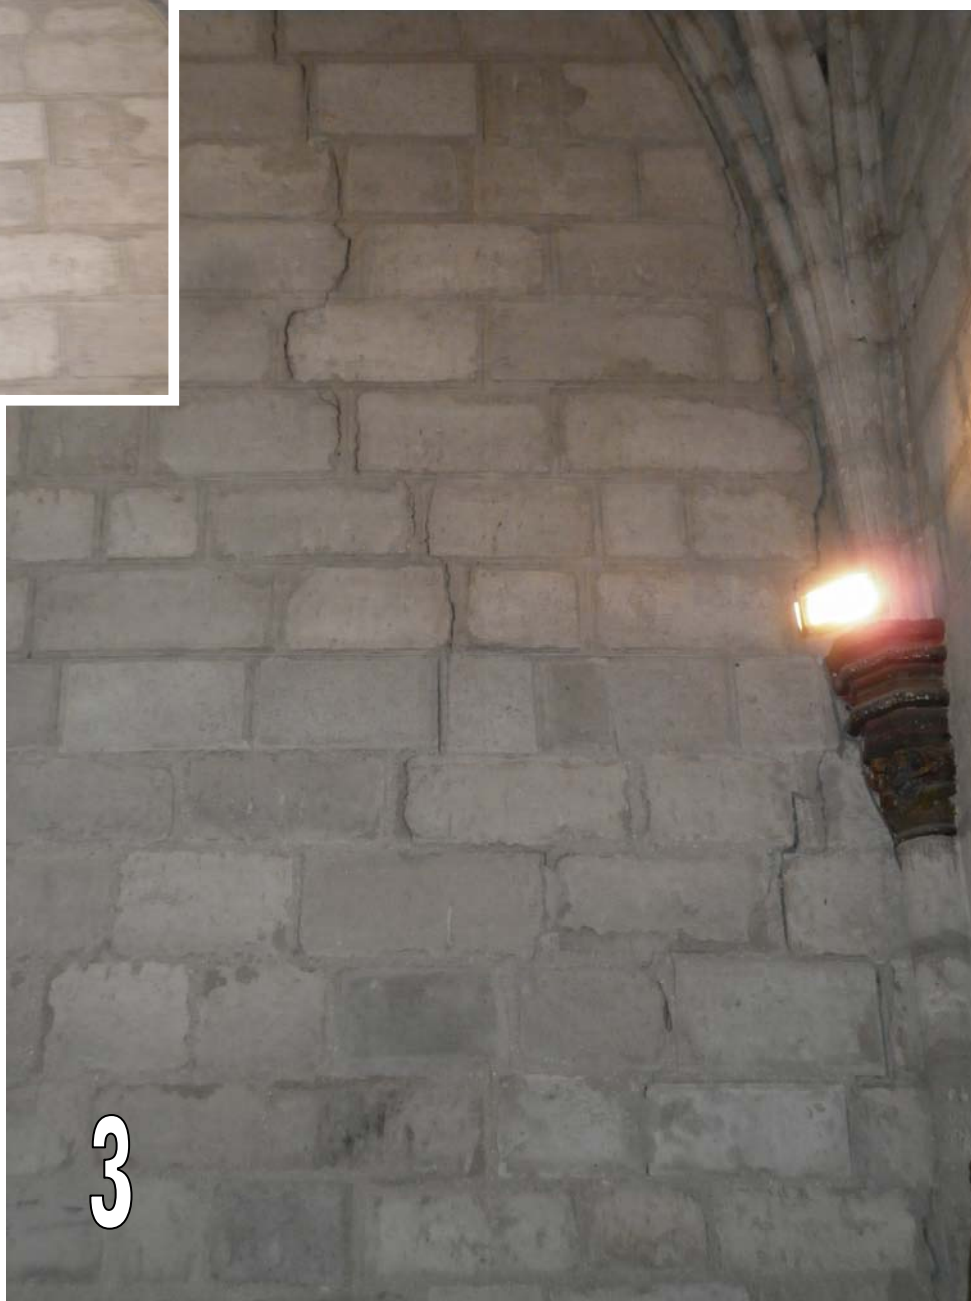
El desplome del referido muro ha provocado igualmente la aparición de una grieta doble en su unión con el muro sur de la capilla. Las mismas peculiaridades geométricas (más gruesa en la parte superior de la grieta que en la inferior), más patentes por la propia duplicidad de las grietas, vuelven a informar de un afección a la cimentación.

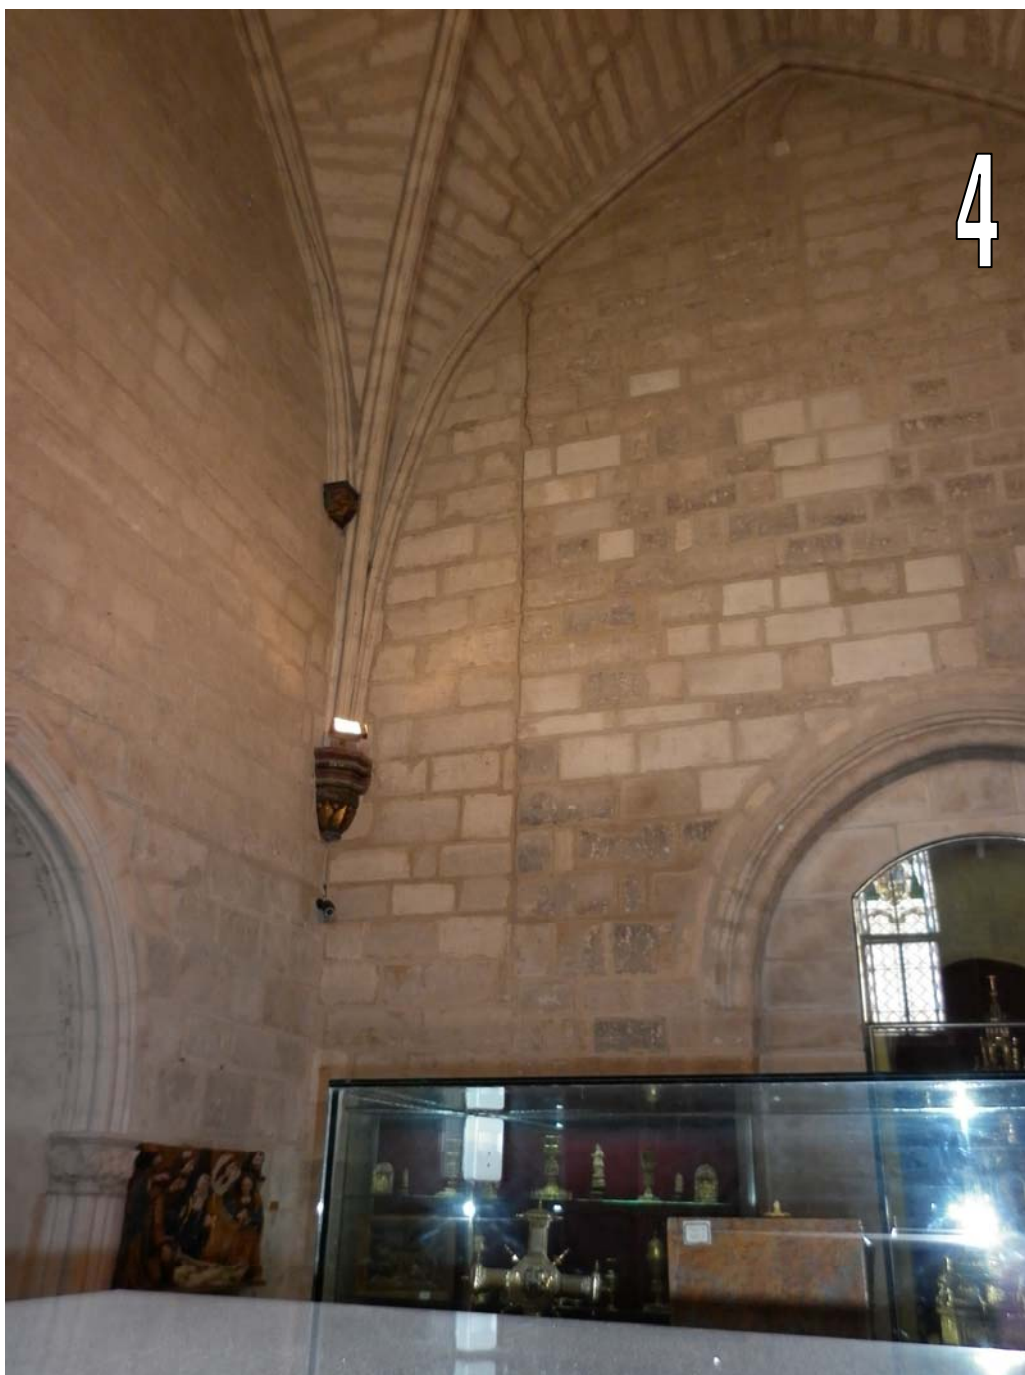
Finalmente, los explicados movimientos de los muros han provocado que, por la inestabilidad aportada al conjunto, se muestren las debilidades constructivas. Y así, pueden encontrarse en la misma capilla, en el muro que constituye la base de la torre, una grieta vertical manifestada entre las claramente diferentes construcciones de la sillería y prolongada en la bóveda.
