Árboles secos en la ruta de los pantanos

Un estudio encargado por la plataforma ecologista Sierra Oeste revela la muerte del 65% de los árboles trasplantados a causa del desdoblamiento de la carretera M-501

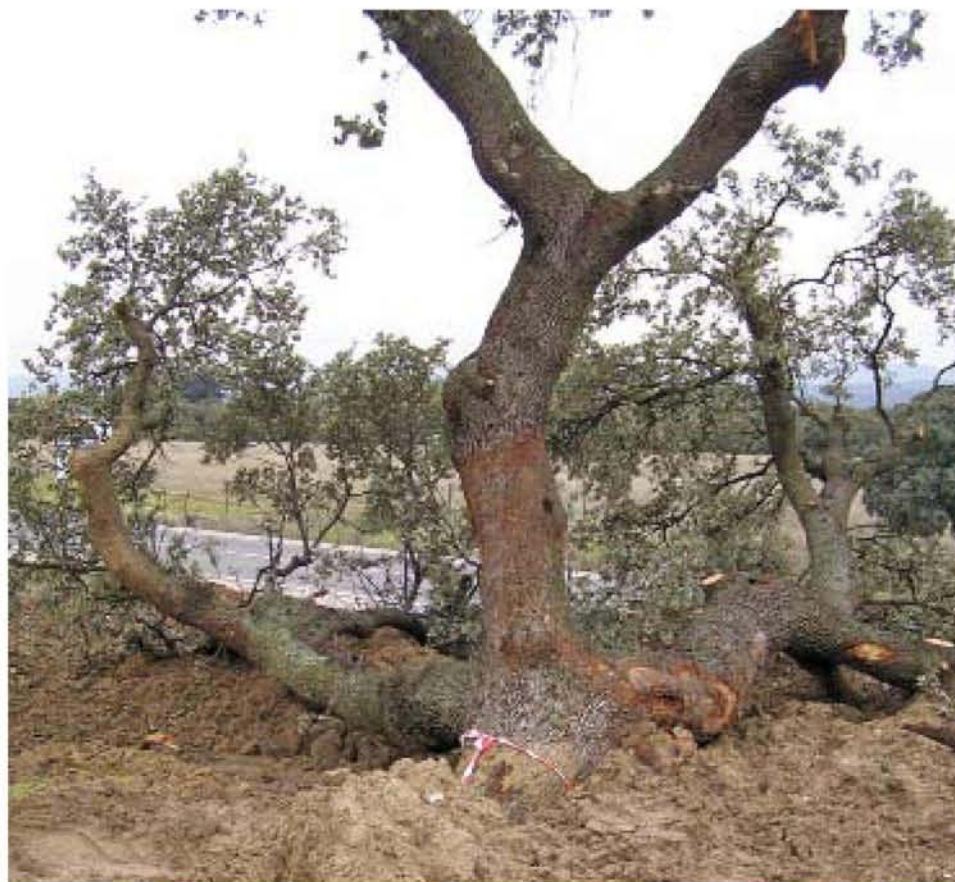
ENCINA MUERTA 364 ejemplares de *Quercus ilex* han muerto tras el trasplante

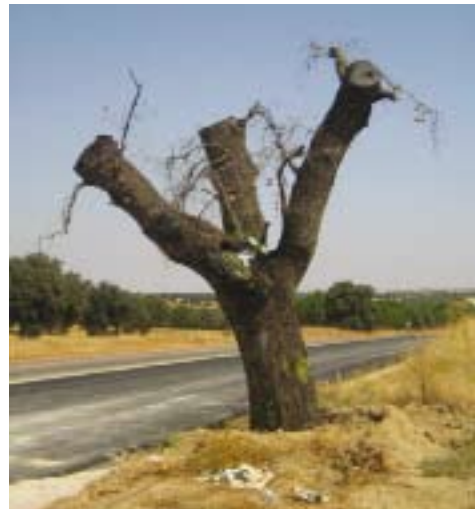
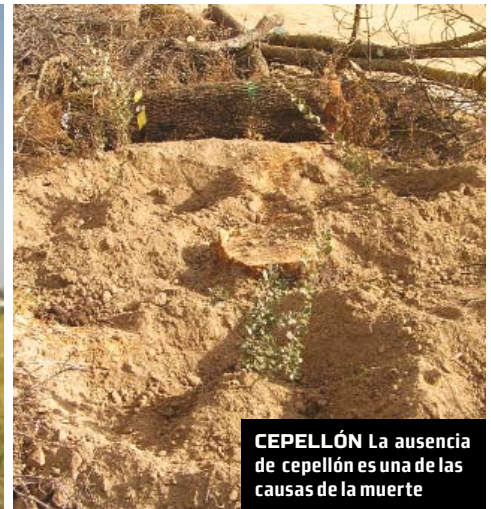
2. Tamaños de cepellón. El dimensionamiento del cepellón es un factor clave del que dependerá en gran medida el éxito o el fracaso de la operación de trasplante. Se debe tratar de conservar intacto y funcional el máximo de sistema radicular posible. No obstante, la mayor parte de los árboles han sido arrancados sin cepellón. Esta suposición viene corroborada por documentación gráfica tomada durante las obras del trasplante y por el hecho de que los grandes ejemplares se encuentran enterrados, ya que seguramente su falta de sistema radicular imposibilita que los árboles se mantengan en pie.

CEPELLÓN La ausencia de cepellón es una de las causas de la muerte
