A LA AUDIENCIA PROVINCIAL DE VALLADOLID. Secc. segunda

Que para que sea tenido en cuenta a la hora de resolver el recurso de apelación planteado contra el archivo de la causa, con el presente escrito adjuntamos fotografías tomadas el día 4 de noviembre de 2003 en las que se puede apreciar el estado de las obras de ampliación del vertedero de residuos tóxicos y peligrosos.

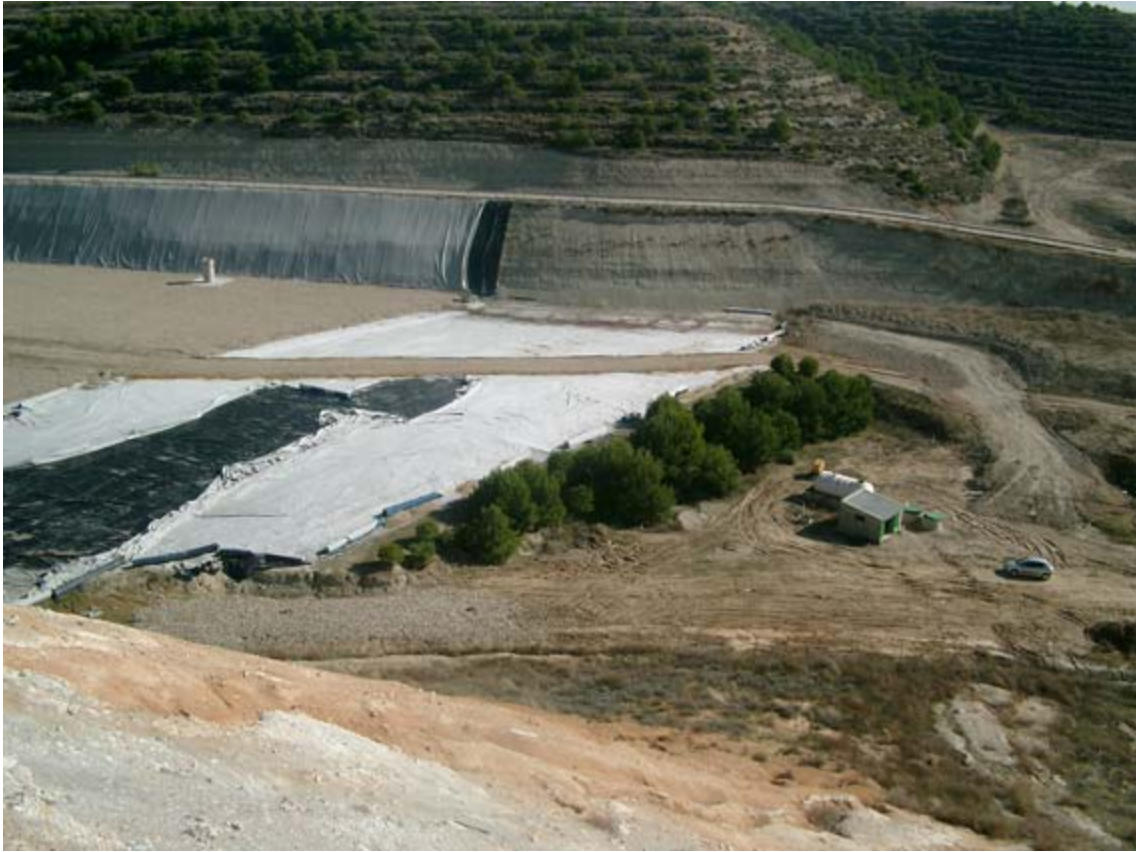
Fotografia 1

Las fotografías adjuntas corresponde a una panorámica de la zona, siendo la superior continuación de la inferior en sentido descendente del vertedero, de la cola a su cabeza. Se aprecia la parte superior del antiguo dique de cierre, con algunos pinos, fot. nº 1, y la base del nuevo vertedero agua arriba del mismo (fot. nº 2). Aguas abajo del dique no se observa al existencia en la superficie del terreno de los muretes guía para construir las pantallas exigidas ni ninguna otra huella que atestigüe la construcción de las mismas en las zonas previstas para su implantación, es decir, aguas abajo del antiguo dique de cierre y a ambos lados del cajón con los pozos de drenaje (área de la caseta d color verde en la fotografía nº 1).

Tal y como pormenorizamos en el apartado segundo del recurso, en el informe del CEDEX de 1999 se consideraba necesaria la construcción de un sistema de impermeabilización aguas abajo del dique de cierre a fin de interceptar posibles escapes contaminantes a través del flujo de agua subterránea existente a lo largo del valle del arroyo Junquero, donde se instaló el vertedero. La pantalla debería realizarse con hormigón plástico y con la técnica de pantalla continua, utilizándose lodos para la estabilización de las paredes, excepto en la zona central de paso de los drenes de seguridad y de trabajo del vertedero, donde debería excavararse mediante medios mecánicos y construirse un cajón hueco de hormigón armado hasta la profundidad de la pantalla (cota 792 mts.), con dos pozos de drenaje interconectados entre sí.

En definitiva el riesgo de vertidos incontrolados se mantiene al no haberse realizado, a nuestro entender, ni siquiera las obras exigidas por el informe del CEDEX a que se hace referencia en nuestro recurso, que los técnicos consideraban imprescindibles y que la propia Administración consideraba que es una acción “ya ejecutada” el “proyecto de ejecución de una pantalla plástica”. Pero lo que la Dirección General había exigido a CETRANSA era que hiciera la pantalla, no solo el proyecto. Han pasado tres años y medio desde que se dictó la Resolución de la Dirección General de Calidad Ambiental de 13 de marzo de 2000 que “acuerda en el apartado primero requerir a la empresa citada para que proceda a la adecuación de la segunda fase con las medidas propias de esta actuación (la propuesta por el CEDEX) y con las complementarias para la totalidad de la actuación, con el objeto de garantizar la ausencia absoluta de riesgo de transmisión de contaminación al medio” (folio 6 del informe de la Dirección general de calidad ambiental y nos encontramos a día de hoy con que no se han cumplido estas

exigencias tal y como se reconoce en el informe de Cetransa: **“se han efectuado todas las obras descritas ... a excepción de la pantalla de impermeabilización”**.
