**INFORME DE PATOLOGÍAS**  
COLEGIATA de SANTA MARIA LA MAYOR. VALLADOLID

ARQUITECTO: JESÚS GIGOSOS PÉREZ

VALLADOLID, MAYO 2012

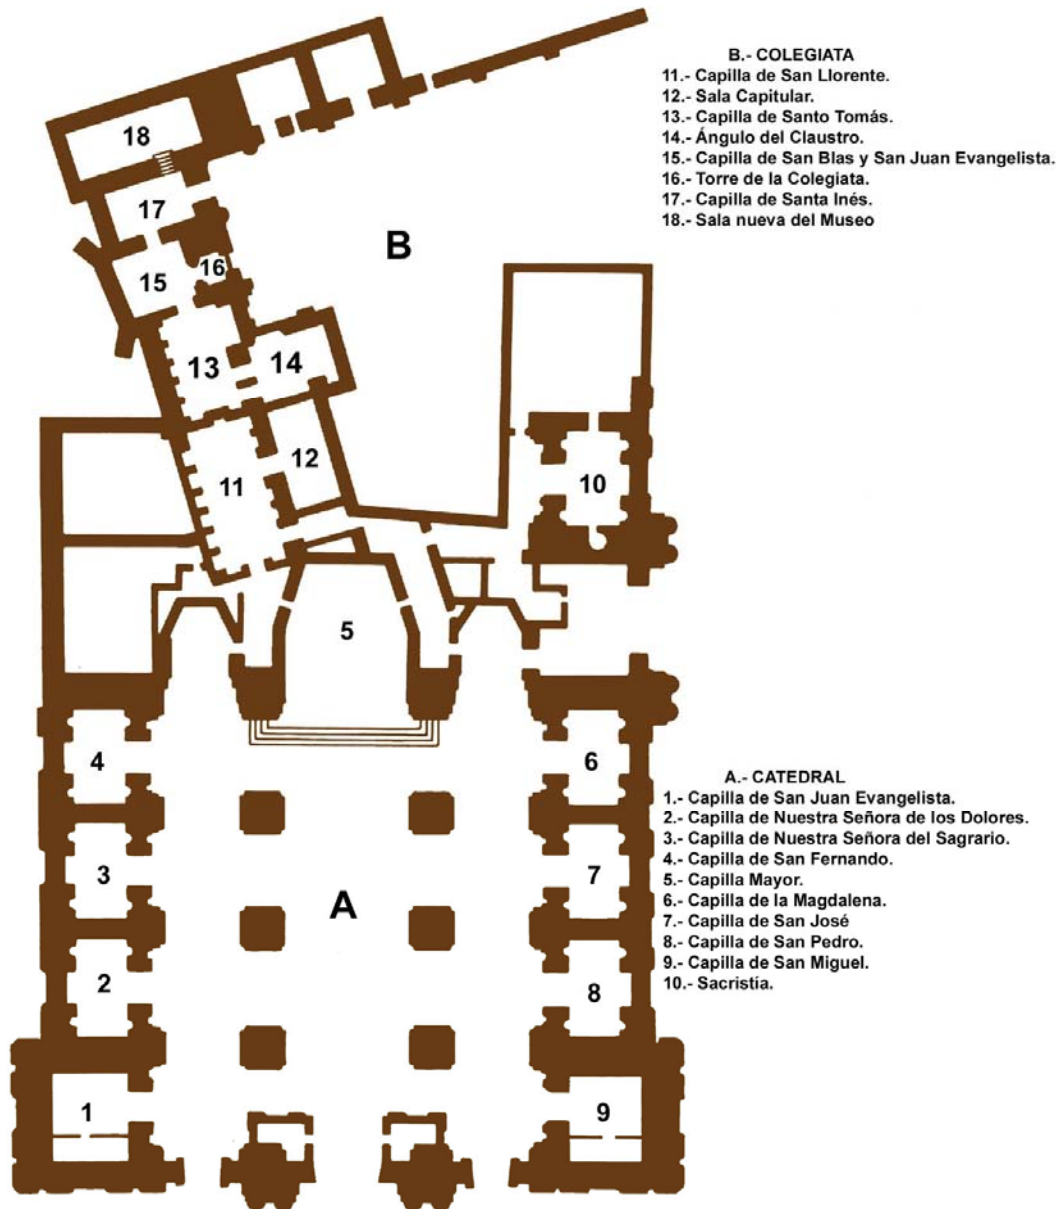
1. PLANTA GENERAL DE LA CATEDRAL Y COLEGIATA

El edificio objeto de estudio es el conjunto de restos arquitectónicos restaurados de la Catedral Vieja, Colegiata medieval de Valladolid (GRAFICO 1, **B**), erigida por el Conde Ansúrez, y en cuyo interior se localiza actualmente el Museo Diocesano y Catedralicio.

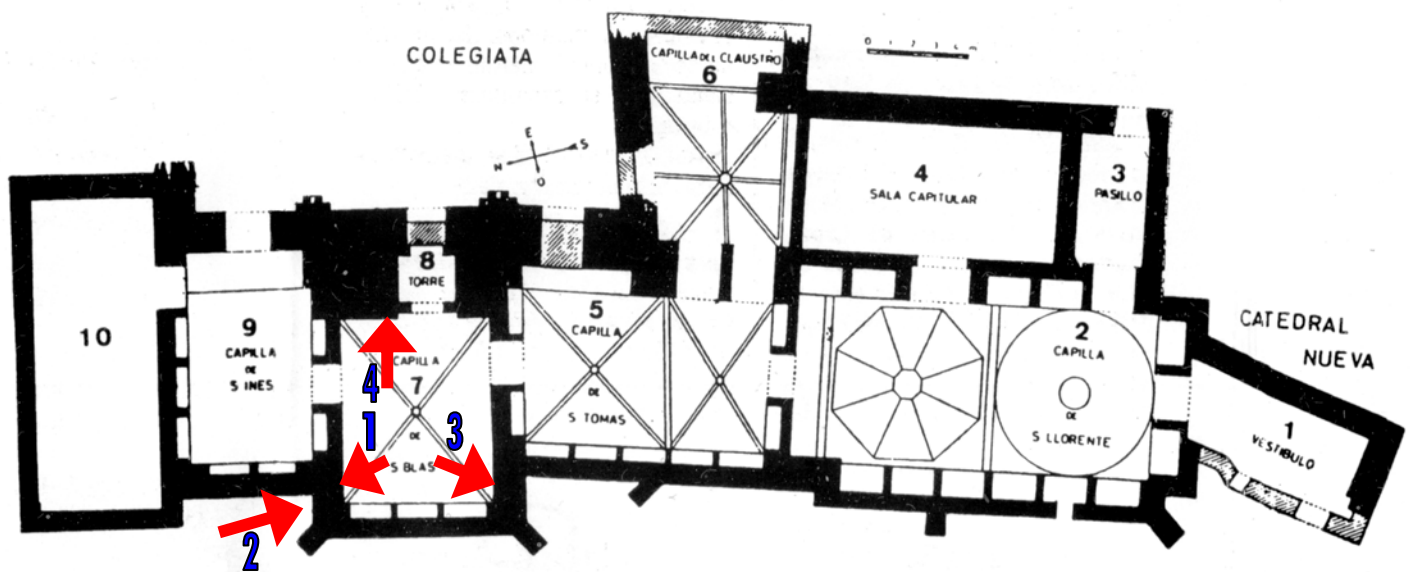
2. PLANTA GENERAL DE LA COLEGIATA

Evangelista (GRAFICO 2, **7**). En ella se han observado importantes daños en la bóveda y fábricas de sillería de los muros Norte y Sur, en sus uniones respectivas con el muro Oeste (fachada occidental a la plaza de Portugalete, recientemente intervenida con la construcción de un aparcamiento subterráneo colindante al conjunto catedralicio), así como en la bóveda y muro de la base de la torre (en la misma capilla). Estos daños son, según testimonio de visitantes habituales, de reciente aparición.
